## Weltweite Instandsetzungen mit PolymerMetal<sup>®</sup>

REP-#017

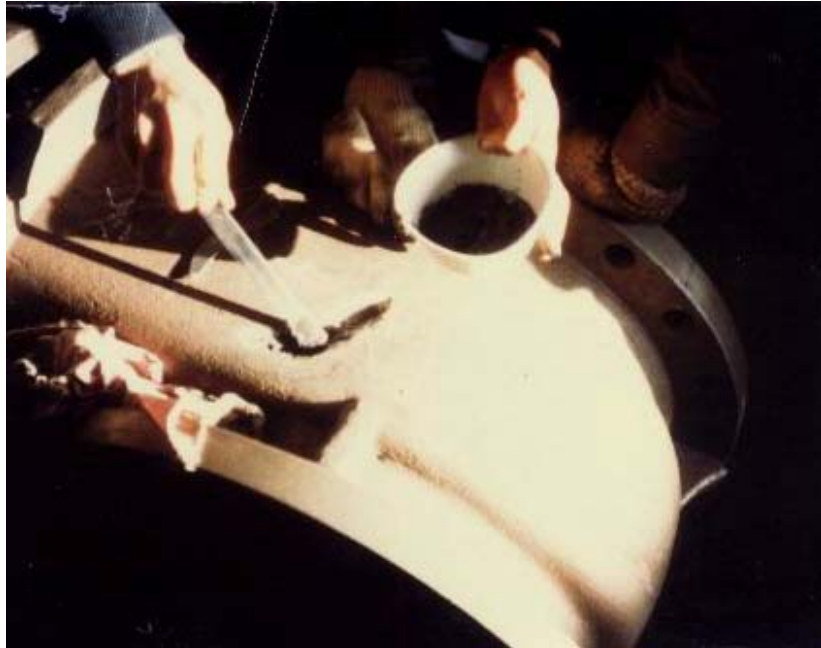
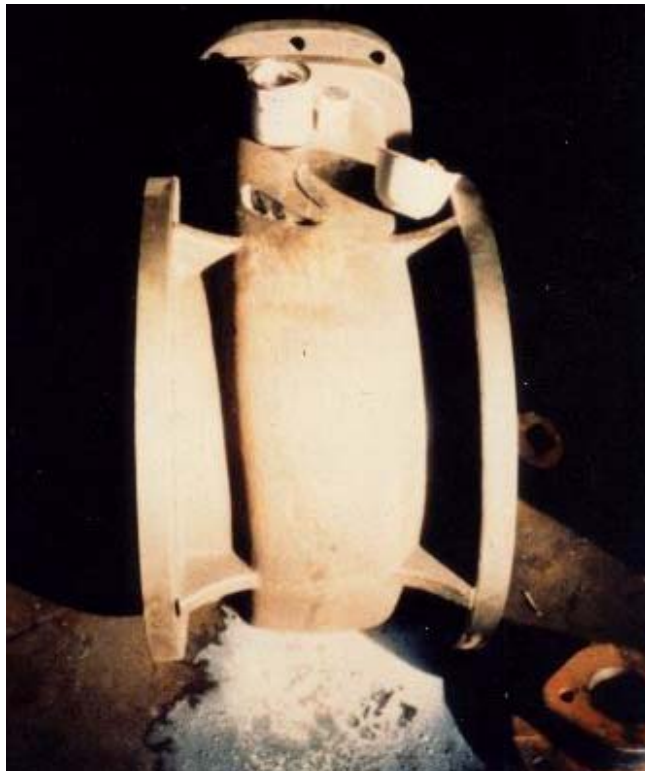
Der Riss an einem Ventilgehäuse wurde mit MM-metall SS-StahlKeramik und Härter gelb verschlossen.
