Weltweite Instandsetzungen mit PolymerMetal[®]

REP-#099

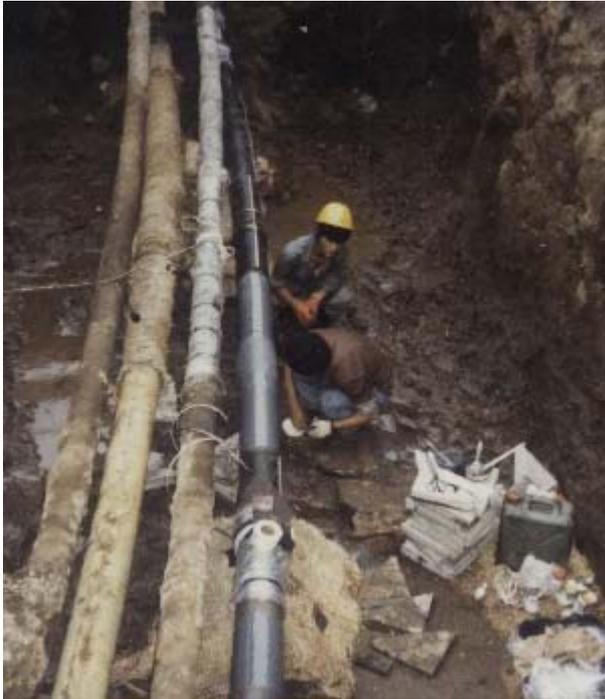
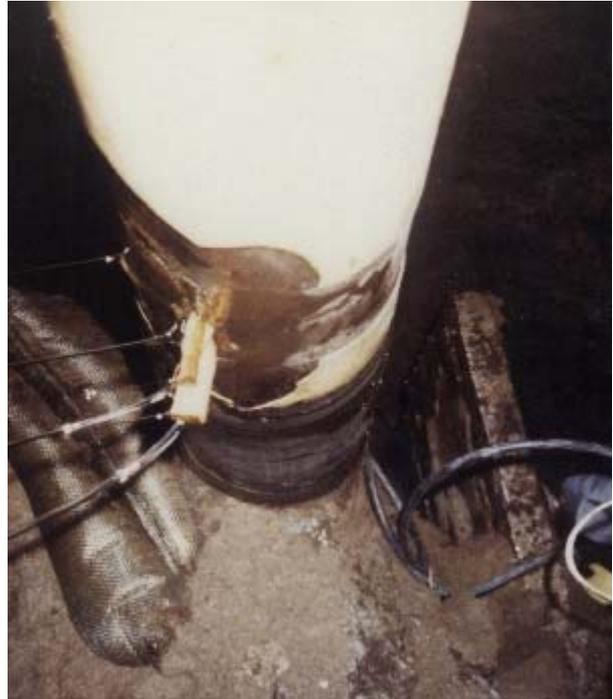
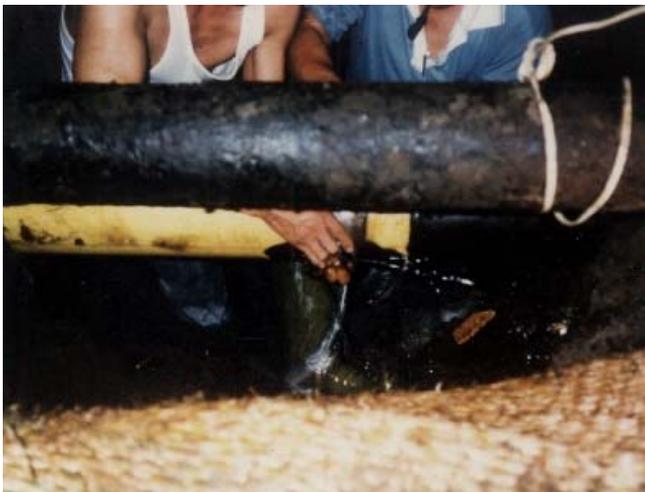
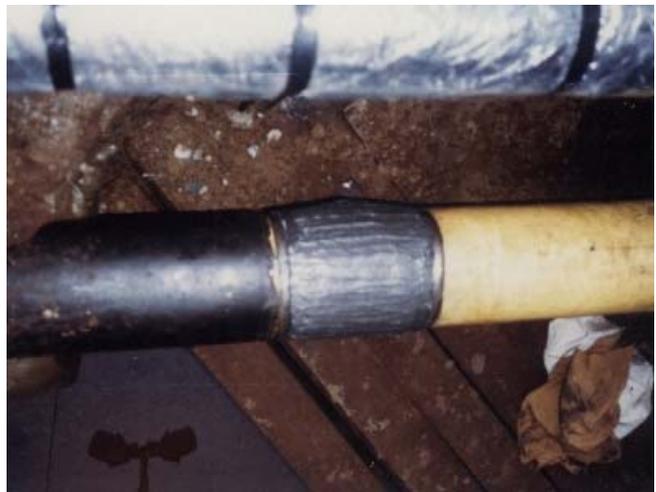
Eine Leckage in einer 154 kV P.O.F. Isolationsleitung wurde mit MM-metall oL-StahlKeramik und Härter rot nach dem direct-MM-bonding Verfahren abgedichtet. Gleichzeitig wurden Korrosionsschäden an der Leitung mit MM-metall SS-Stahl, flüssig und Härter gelb, flüssig behoben. Öldruck 14 bar, Durchmesser der Leitung 300 mm, Ölqualität Polybdenum
