Weltweite Instandsetzungen mit PolymerMetall®

REP-#109

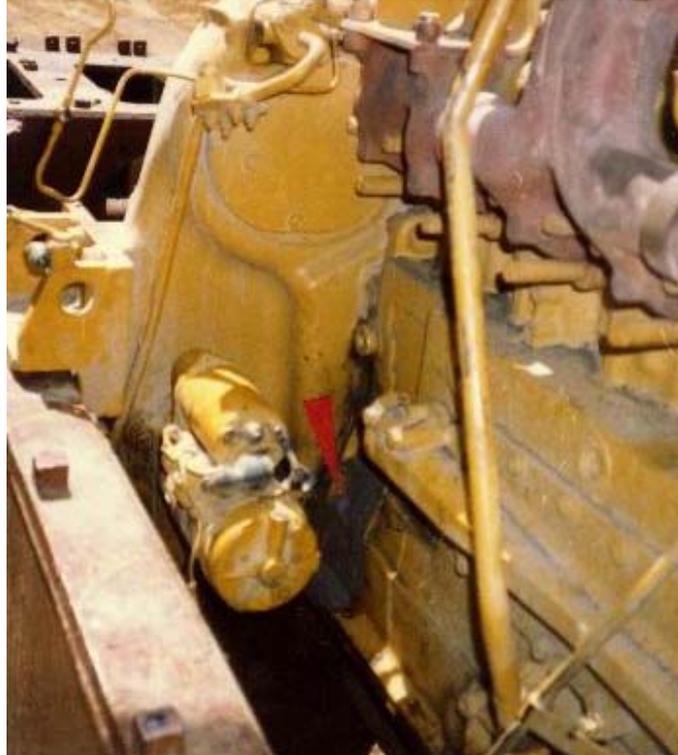
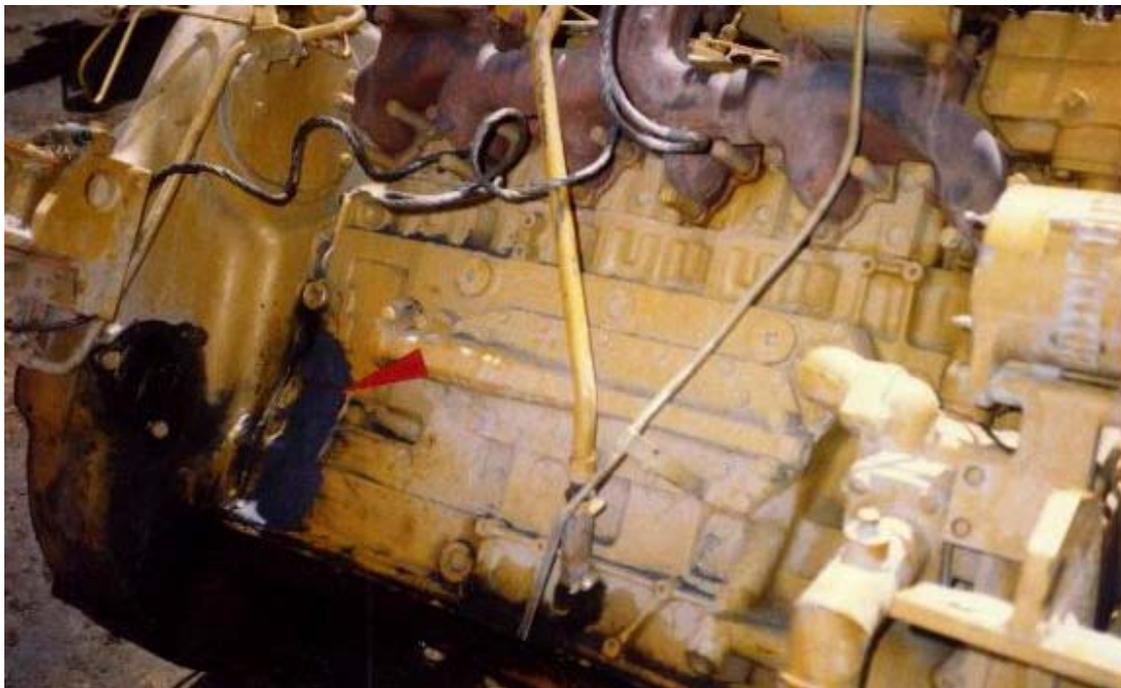
Instandsetzung eines Haarrisses am Hauptmotorblock einer Planierraupe (Hersteller Komatsu). Die Länge des Haarrisses betrug etwa 20 Zoll. Ein erster Instandsetzungsversuch mittels Elektroschweißen scheiterte. Danach wurde der Motorblock erfolgreich durch das direct-MM-bonding Verfahren mit MM-metall oL-StahlKeramik instand gesetzt.
