Weltweite Instandsetzungen mit PolymerMetal®

REP-#154

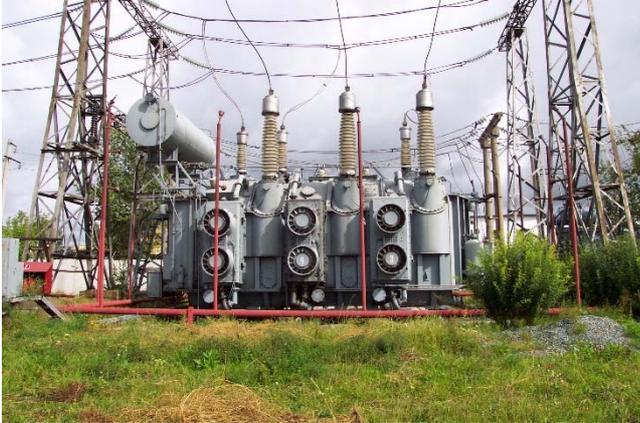
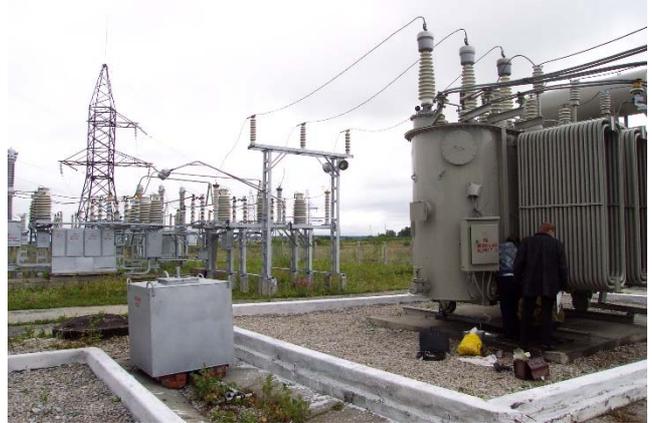
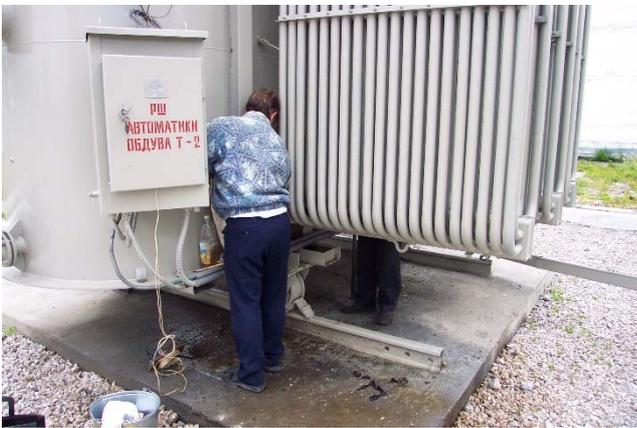
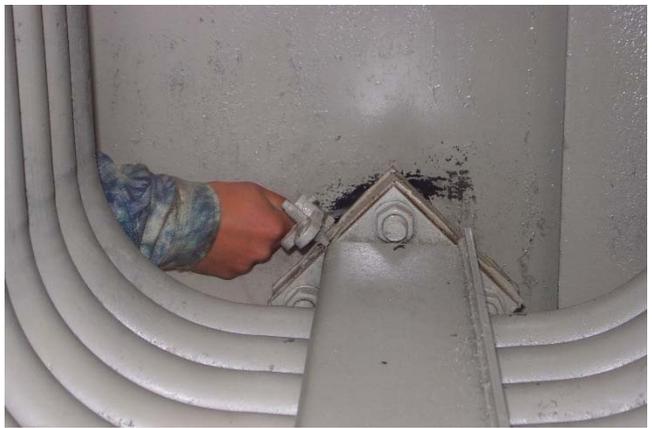
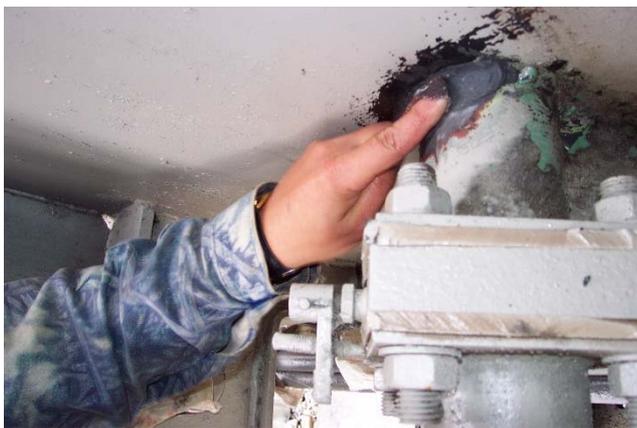
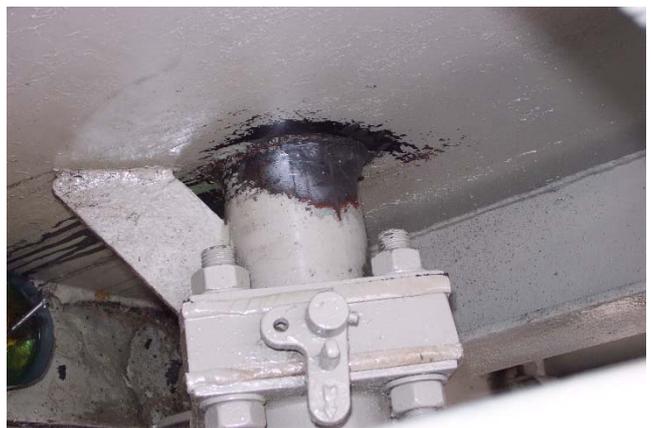
Öl trat aus mikrofeinen Rissen an durch Vibration beschädigten Schweißnähten aus. Der Ausfluss an Öl vergrößerte sich durch einen erfolglosen Versuch die Instandsetzung durch herkömmliches Schweißen vorzunehmen. Dann wurde entschieden, die Reparatur gemäß der Technologie des "direct-MM-bonding" durch Gebrauch von MM-metall oL-StahlKeramik mit Härter rot durch eine anschließende Beschichtung von MM-metall oL-StahlKeramik mit Härter gelb durchzuführen.
