Weltweite Instandsetzungen mit PolymerMetal®

REP-#044

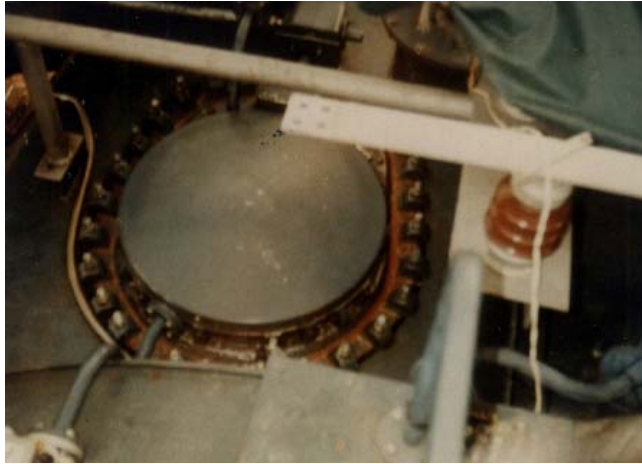
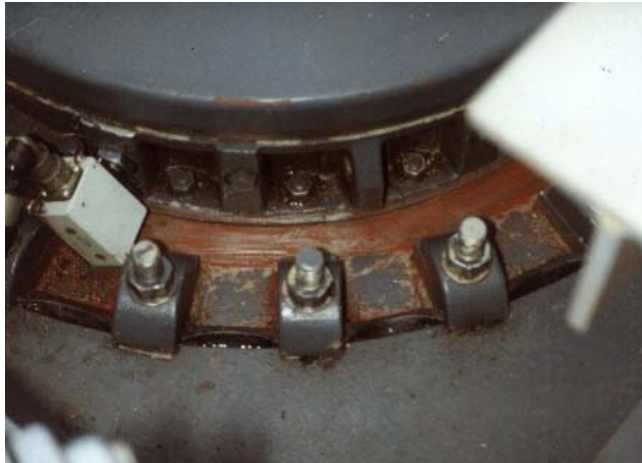
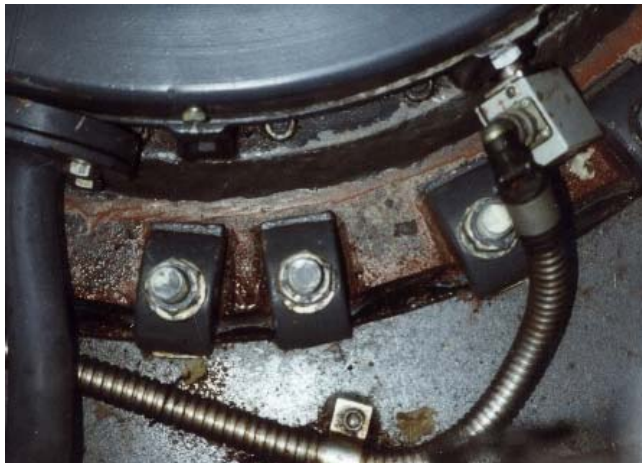
Am Stufenschalter eines Großtransformators drang Transformatoröl durch mehrere Risse zwischen Deckel und Lastumschaltergefäß. Die Instandsetzung erfolgte nach dem direct-MM-bonding Verfahren mit MM-metall oL-StahlKeramik und Härter rot und nachfolgend Härter gelb.
