## Weltweite Instandsetzungen mit PolymerMetal<sup>®</sup>

REP-#046

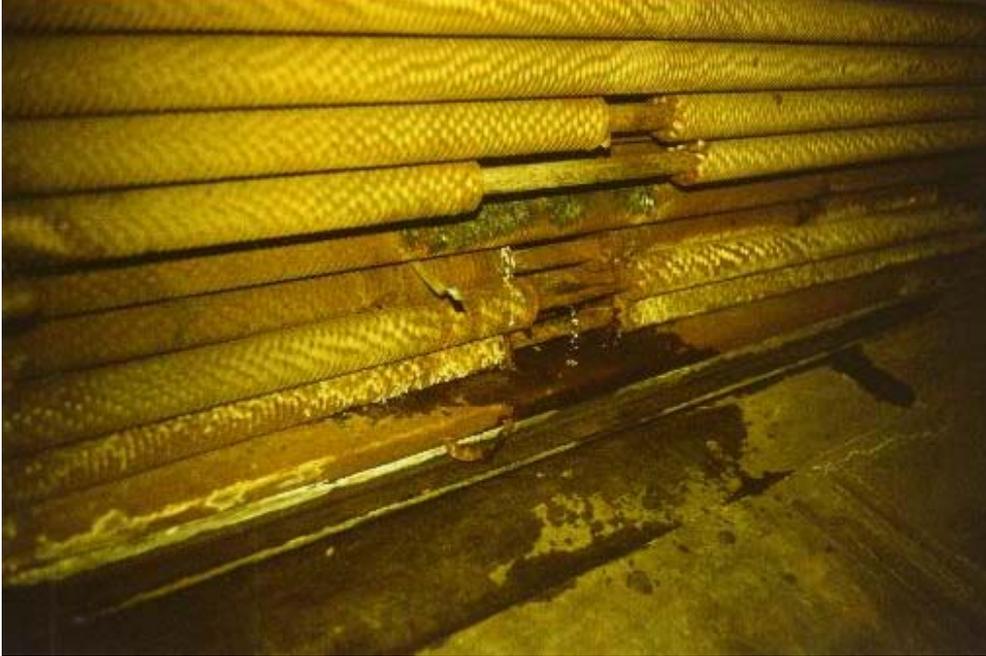
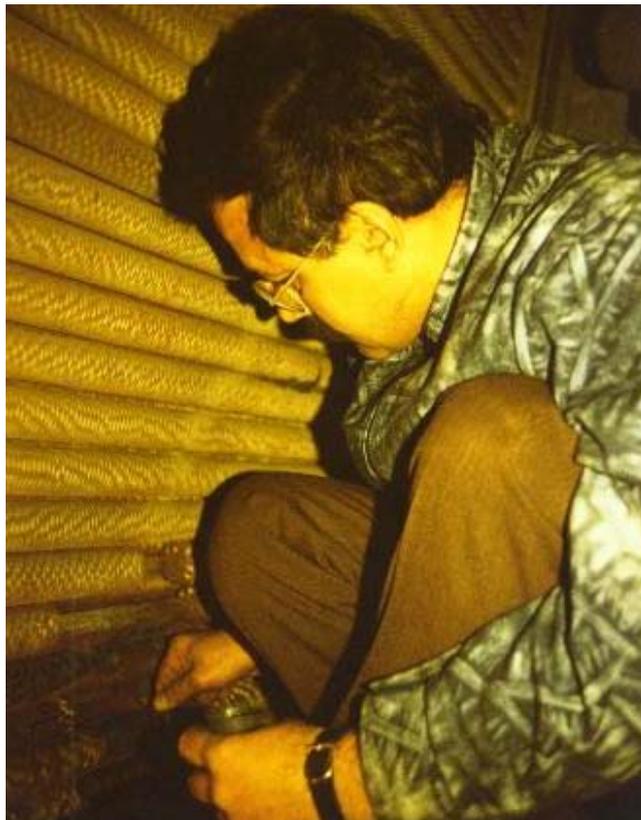
Abdichtung einer Kühlwassereinrichtung aus Stahl ohne Stillstand der Anlage. Schadensursache war Materialermüdung. Die Reparatur erfolgte mittels MM-metall UW und Härter UW3 mit MM-Gewebeband (Glasfaser).
