Weltweite Instandsetzungen mit PolymerMetal[®]

REP-#048

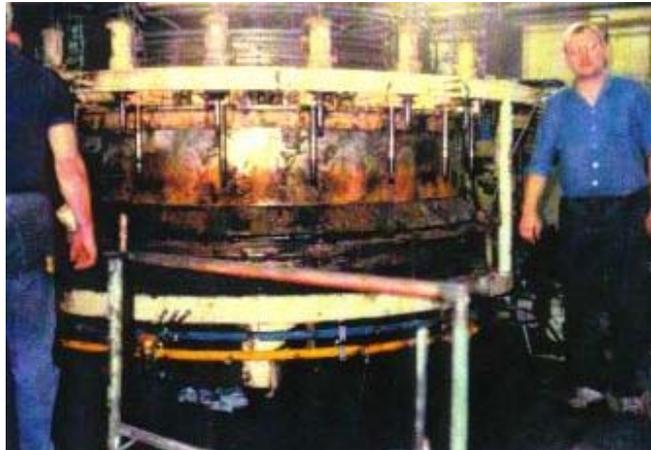
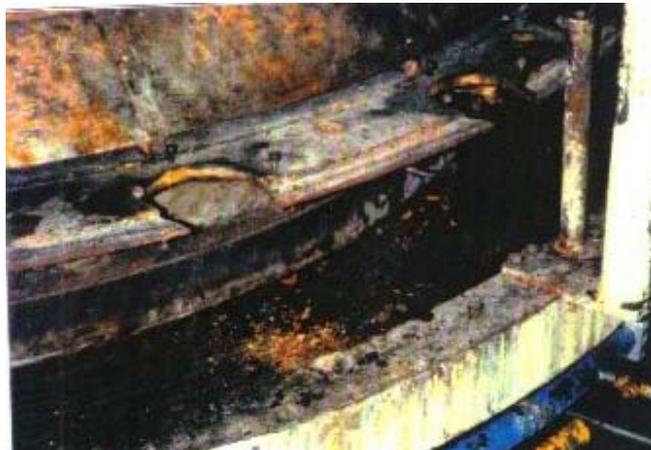
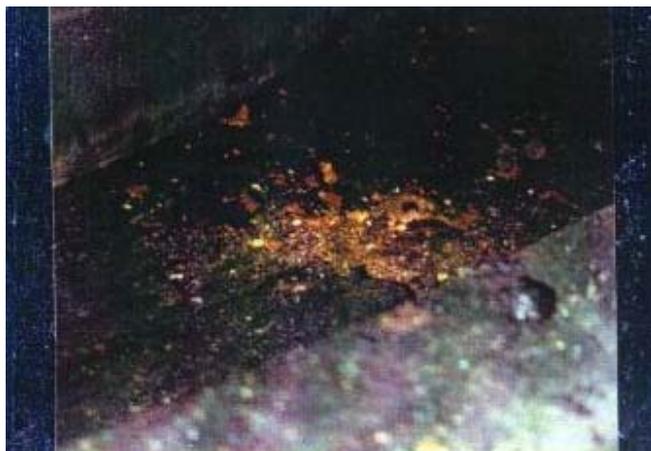
Instandsetzung einer automatisierten Glasmaschine an der Rinne für Bruchglas und Wasser. Die Beschichtung wurde in zwei Arbeitsschritten durchgeführt - erste Schicht mit Ceramium, pastös, danach abziehen mit Ceramium, flüssig. Die bisherige Instandsetzung erfolgte mittels Auftragsschweißen.
