## Weltweite Instandsetzungen mit PolymerMetal®

REP-#112

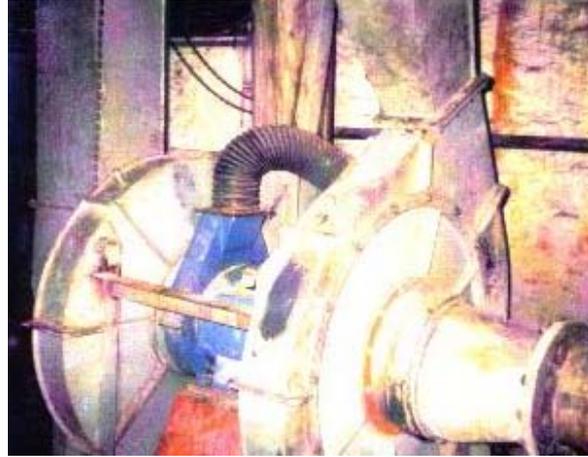
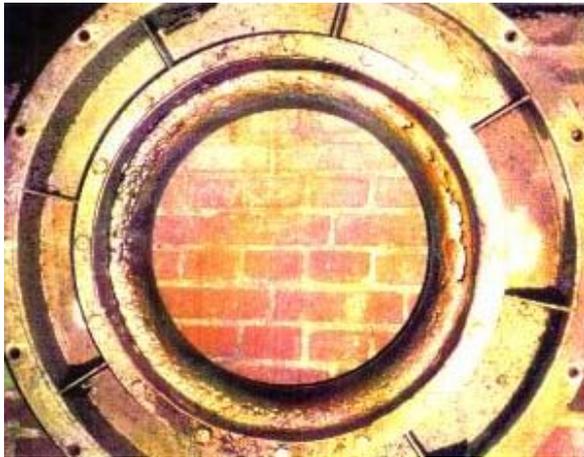
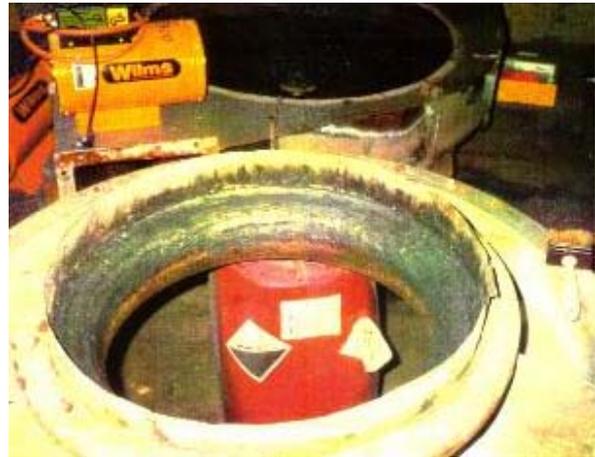
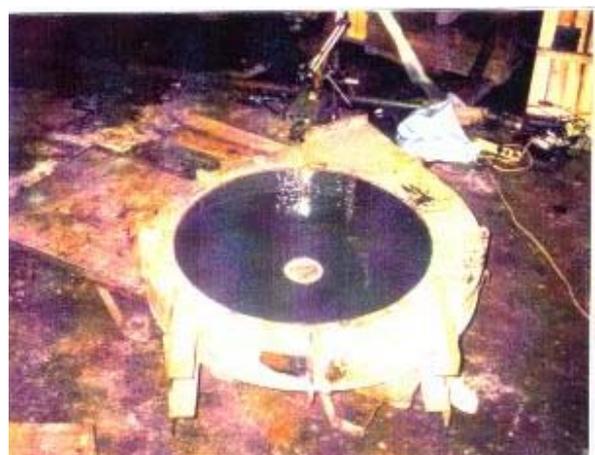
Korrosions- und Abrasionsschäden an Hochdrucklüftergehäusen einer Papierfabrik wurden mit Ceramium, pastös und Härter CE instand gesetzt.
