Weltweite Instandsetzungen mit PolymerMetall®

REP-#143

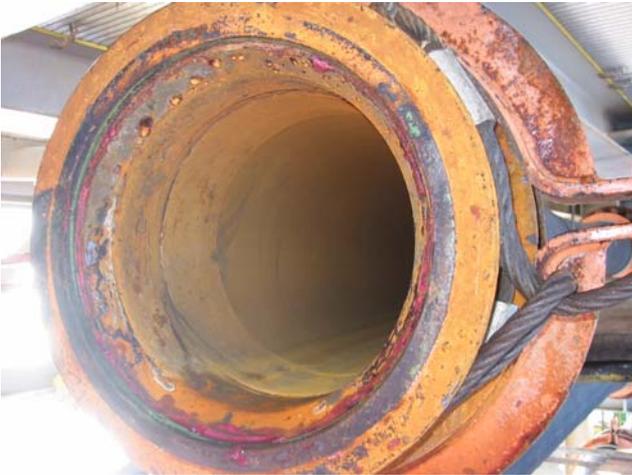
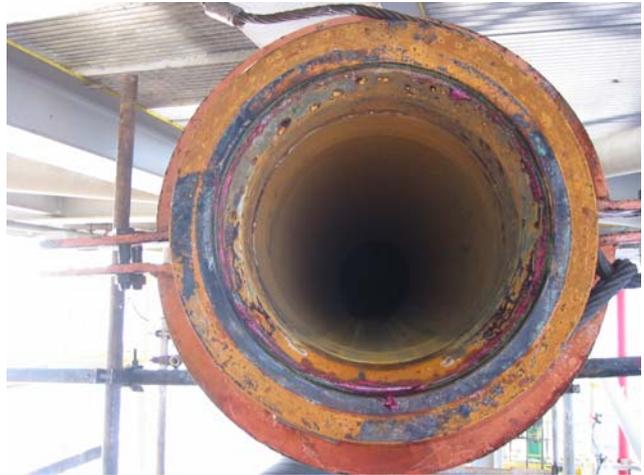
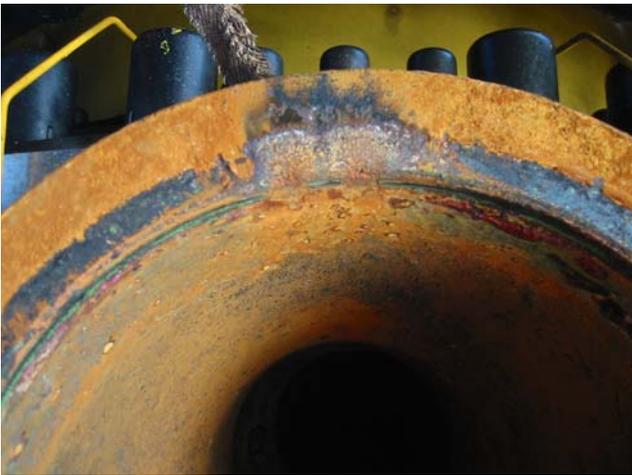
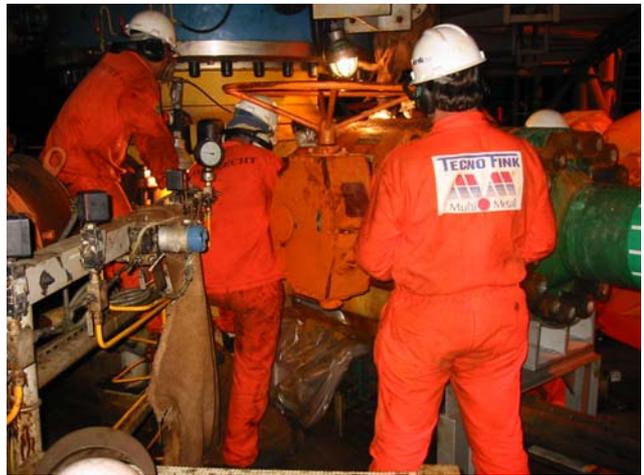
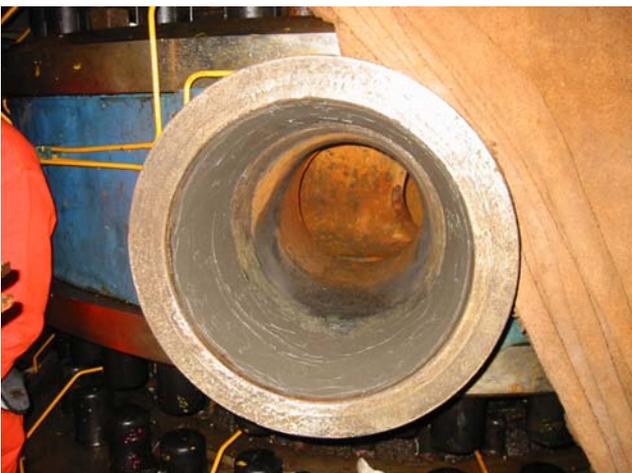
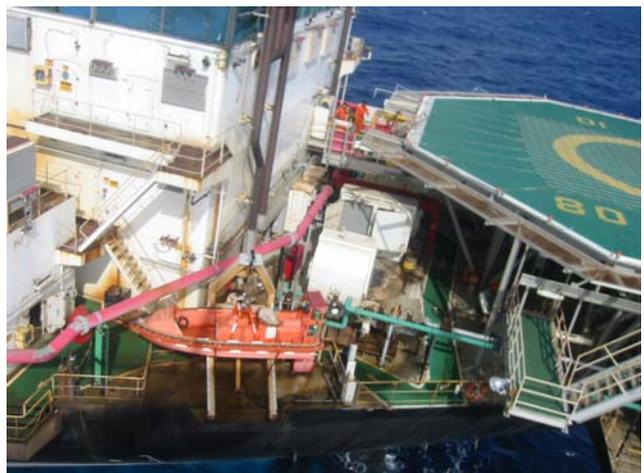
Mehrere Ventile eines Leitungssystems einer Ölplattform wurden beschädigt. Abrasion verursacht durch die Beförderung von Sand und Seewasser führte zum Verschleiß. Die Schäden wurden mit Hilfe von Ceramium, pastös behoben.
