Weltweite Instandsetzungen mit PolymerMetal[®]

REP-#020

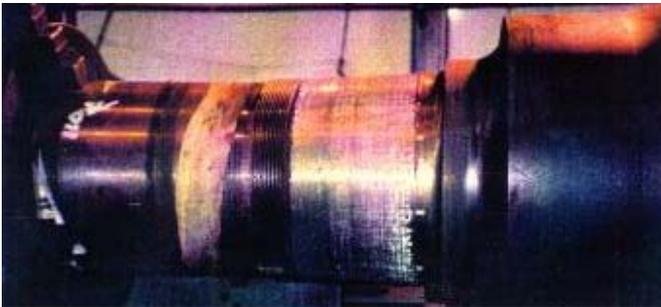
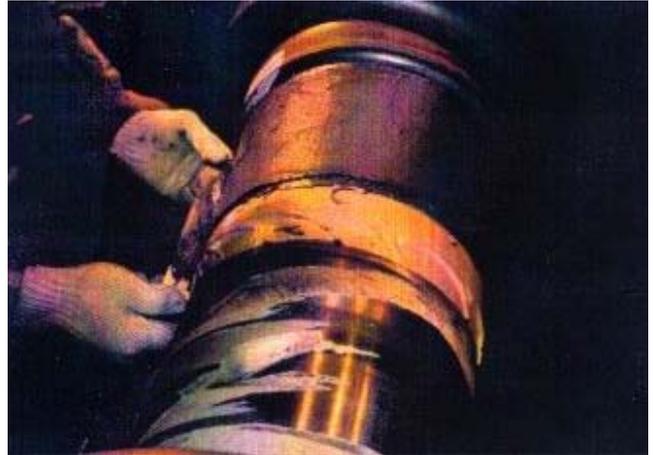
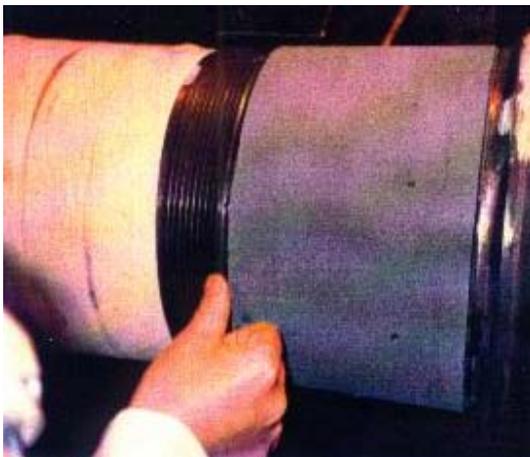
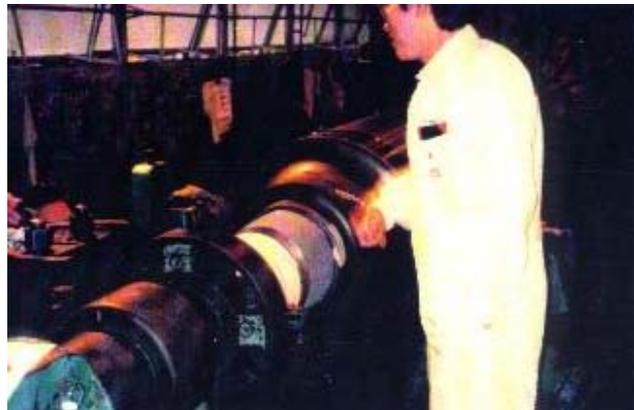
Reparatur einer Papierwalze mit einem Durchmesser von ca. 600 mm, Länge ca. 3400 mm, Gewicht 8000 kg. Schadensursache: Untermass von bis zu 1 mm an einem Achszapfen von 270 mm Durchmesser. Die Reparatur wurde mit MM-metall SS-StahlKeramik und Härter gelb durchgeführt. Nach dem Aushärten erfolgte die Bearbeitung mit diamantbestückten Werkzeugen.
