Weltweite Instandsetzungen mit PolymerMetal[®]

REP-#069

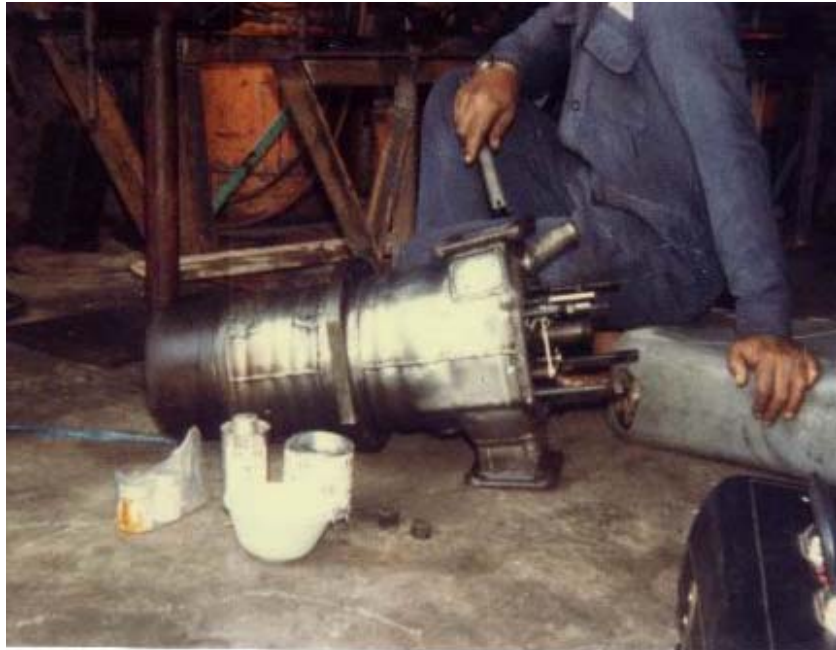
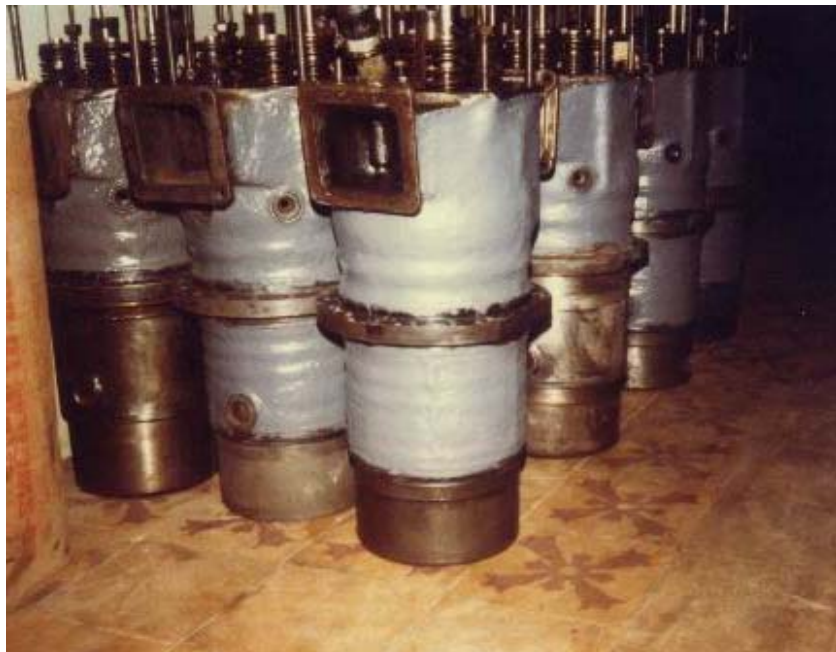
Instandsetzung von 160 Zylinderbuchsen mit Ceramium, pastös und Härter CE. Danach wurde als Gießtyp eine Schicht Ceramium, flüssig mit Härter CE aufgetragen.
